Incrinatura Torretta Cilindretto

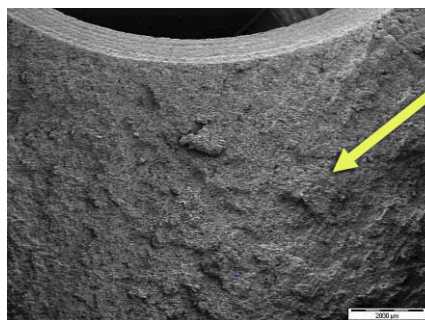
L'esame di laboratorio conferma l'integrità della fusione

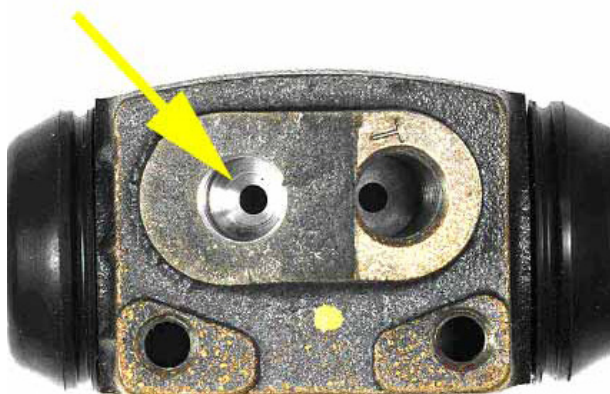
Episodicamente riceviamo reclami in garanzia per la rottura della torretta del cilindretto. In seguito a verifica di laboratorio è stato dimostrato che l'incrinatura della torretta è sempre da addebitare a una coppia di serraggio eccessiva applicata al raccordo di alimentazione. Anche un semplice esame visivo del cilindretto può evidenziare gli effetti di un serraggio effettuato non correttamente. L'illustrazione in basso mostra chiaramente il solco circolare prodotto nella zona di contatto in conseguenza di una coppia di serraggio eccessiva.

Solco circolare

IMPORTANTE: Applicare sempre la coppia di serraggio indicata dal costruttore del veicolo quando si collegano il raccordo di alimentazione e la vite di spurgo.

Istruzioni: Imboccare e iniziare sempre ad avvitare il raccordo di alimentazione e la vite di spurgo manualmente, in modo da evitare un imbocco disallineato e conseguenti danni al cilindretto. Usare sempre la chiave dinamometrica per un serraggio corretto secondo le specifiche del costruttore.

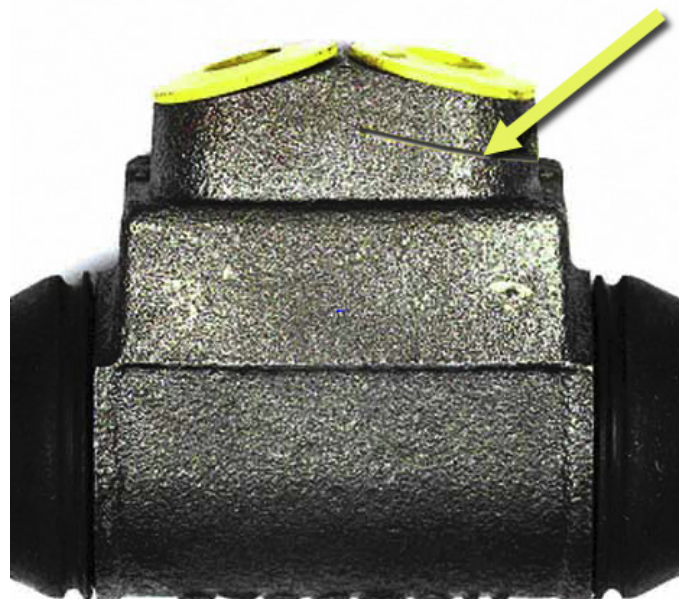
Torretta incrinata
