# febi 22410

Renault Scenic 1 et Megane 1

رقم مقارنة S1 77 00 430 766

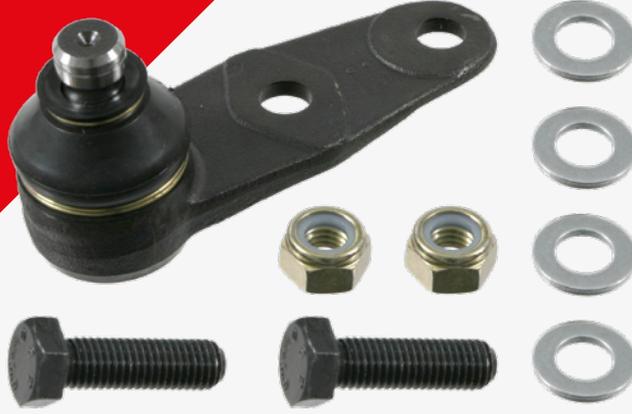
يمكن أن يتم إجراء عملية تغيير مفصل الحمل أيضا بدون أن يتم تفكيك ذراع التوجيه العرضي بالكامل! إلا أنه لا يمكن طلب ذراع التوجيه العرضي من الجهة الصانعة للسيارة إلا كاملا فقط، مع أن مفصل الحمل قد تم تثبيته بالبراغي من قبل المصنع وبالتالي فإنه من الممكن أن يتم تغييره بشكل منفرد.

تحتوي مجموعة التصليح febi 22410 على مفصل الحمل بالإضافة الى جميع البراغي والصواميل بالجودة المطلوبة - وبالتالي تغيير ذراع التوجيه العرضي بالكامل غير ضروري. فهذا يوفر المال على عملائك أيضا.

تبدو من أول نظرة أنها متطابقة. إلا أن لها قطر مختلف لفتحات التثبيت! ثقب مفصل (febi Nr. 10640)

77 يبلغ قطرها 12 مم، ثقب مفصل الحمل (febi Nr 766 430 00) S1. الحمل ( 22410 )

77 يبلغ قطرها 10 مم. (febi Nr. 10640) 883 468 01

يتم بشكل جزئي في أنظمة إيجاد القطع الأخرى لهذه السيارات، تحديد مفصل الحمل الخطأ بثقوب 10 مم. عملية الإلتباس تشكل خطر كبير على السلامة!
